**PREFEITURA DE MOJUÍ DOS CAMPOS  
SECRETARIA MUNICIPAL DE SAÚDE - SEMSA**

**LAUDO DE AVALIAÇÃO PARA LOCAÇÃO DE IMÓVEL DESTINADO AO  
FUNCIONAMENTO DA UNIDADE BÁSICA DE SAÚDE DE MOJUÍ DOS CAMPOS - PA**

**Resposta ao Ofício 273/2021-SEMSA**

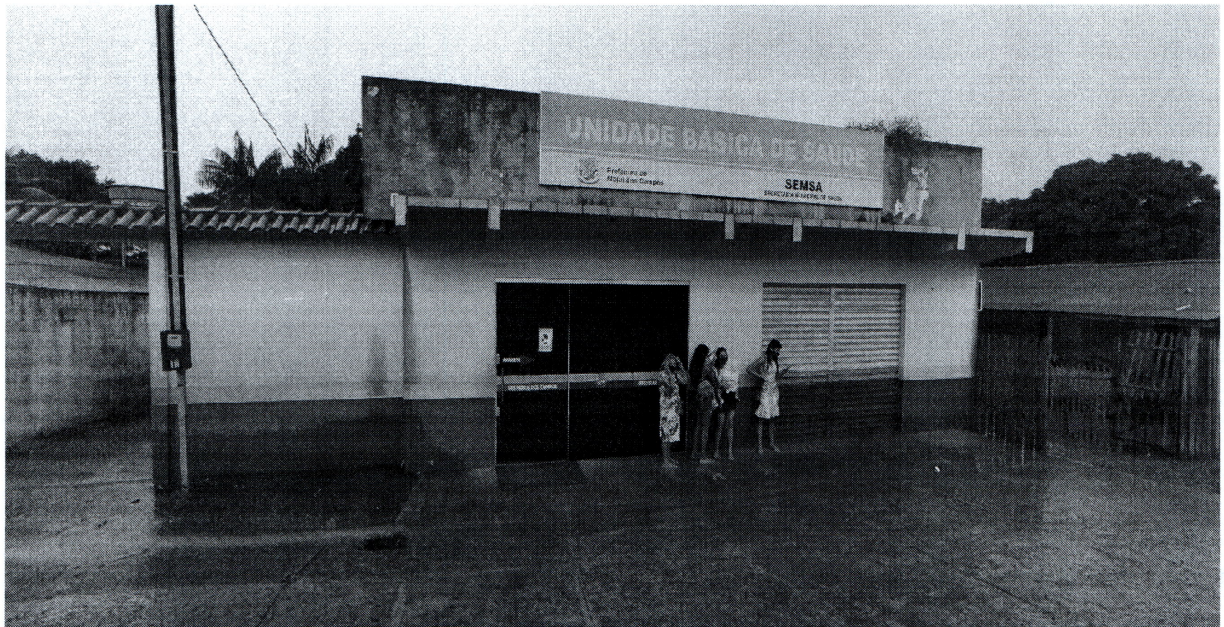
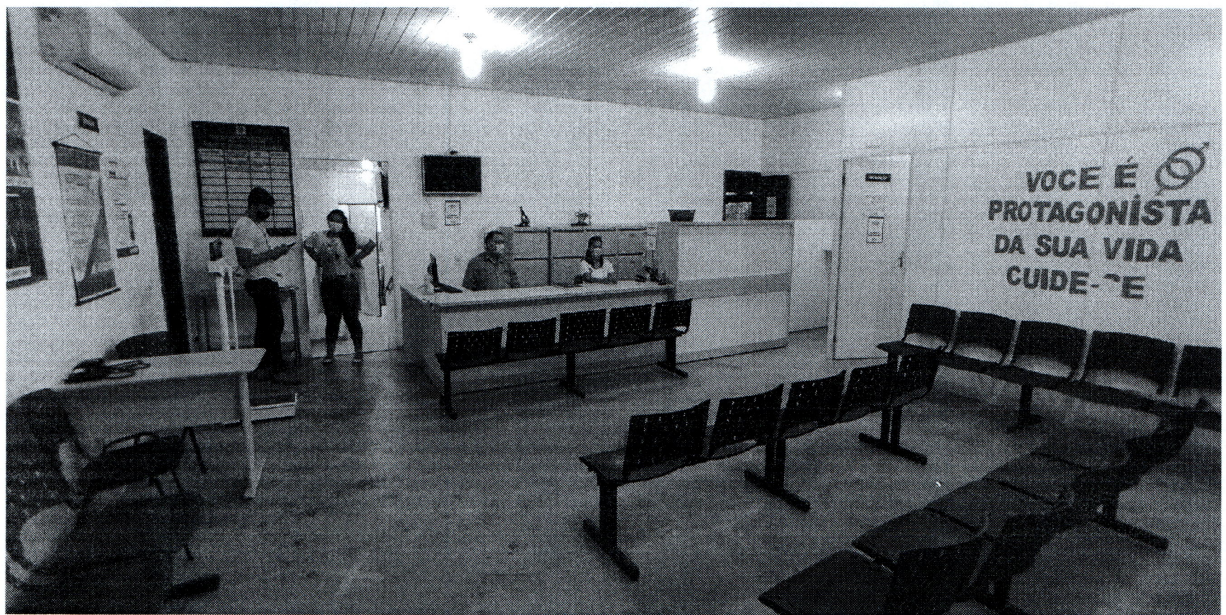
Foi verificado, porém, a necessidade de revestimento cerâmico no hall de entrada e completa revisão do telhado para que possam sanar as goteiras e estar apto ao pleno funcionamento para o fim que se destina. Atualmente, existe muitas goteiras, na maioria dos cômodos, inclusive no hall de entrada de atendimento ao público.

Fotos 01 e 02: Fachada e Hall de entrada.

Verificou-se, no entanto, a necessidade de reparo completo no telhado com a intenção de sanar completamente as goteiras por toda a edificação e a necessidade de instalação de revestimento cerâmico principalmente no hall de entrada da edificação. Verificou-se também a necessidade de instalação de calha metálica ao redor de toda a varanda. A proximidade com o muro faz com que, durante a chuva, água respingue para dentro tornando o piso bastante liso.

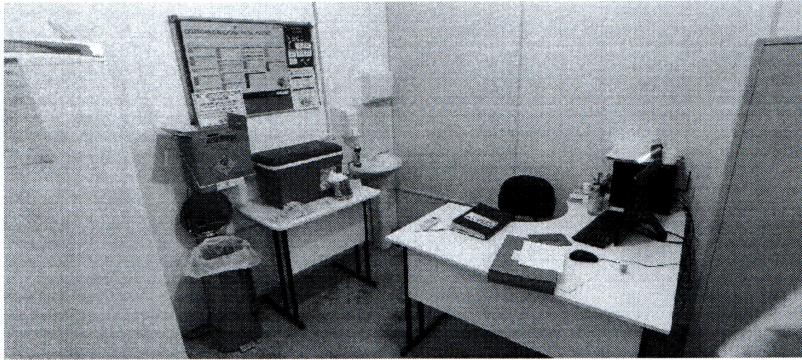
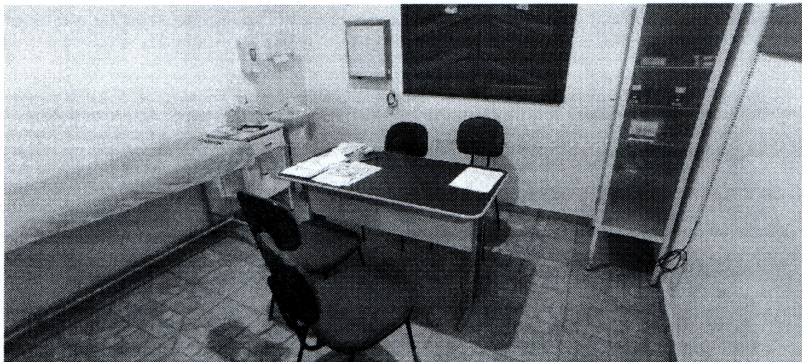
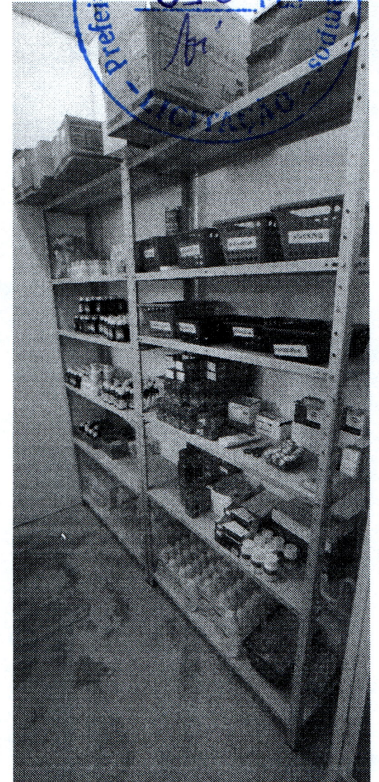
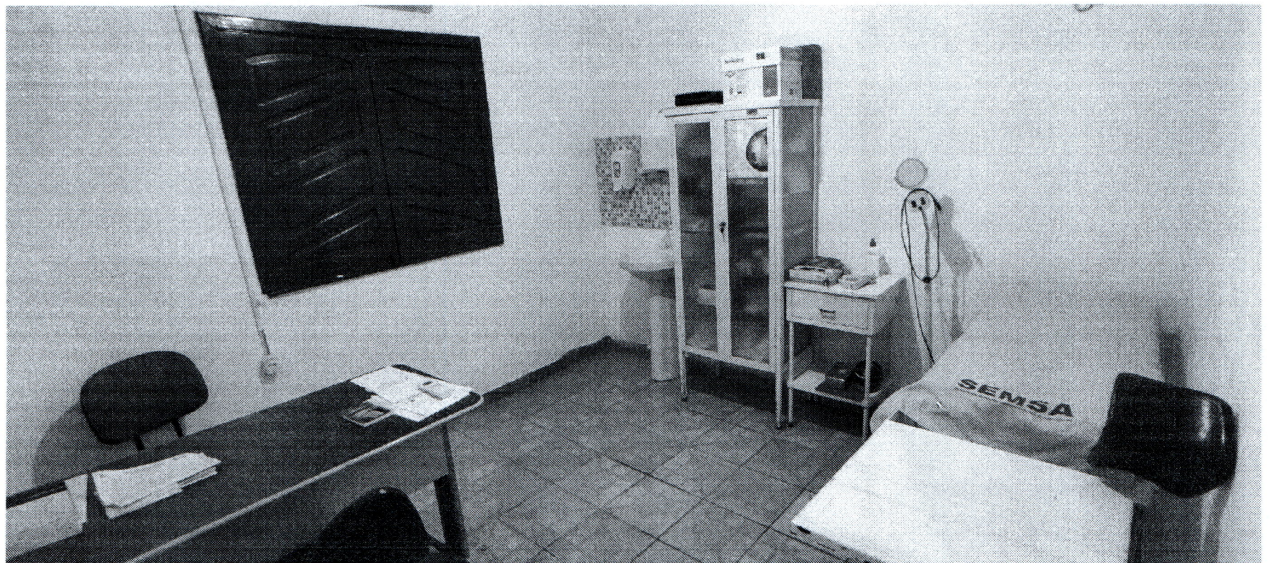
**Fotos 03, 04, 05 e 06:** Sala de vacina, consultórios e almoxarifado de medicamentos.

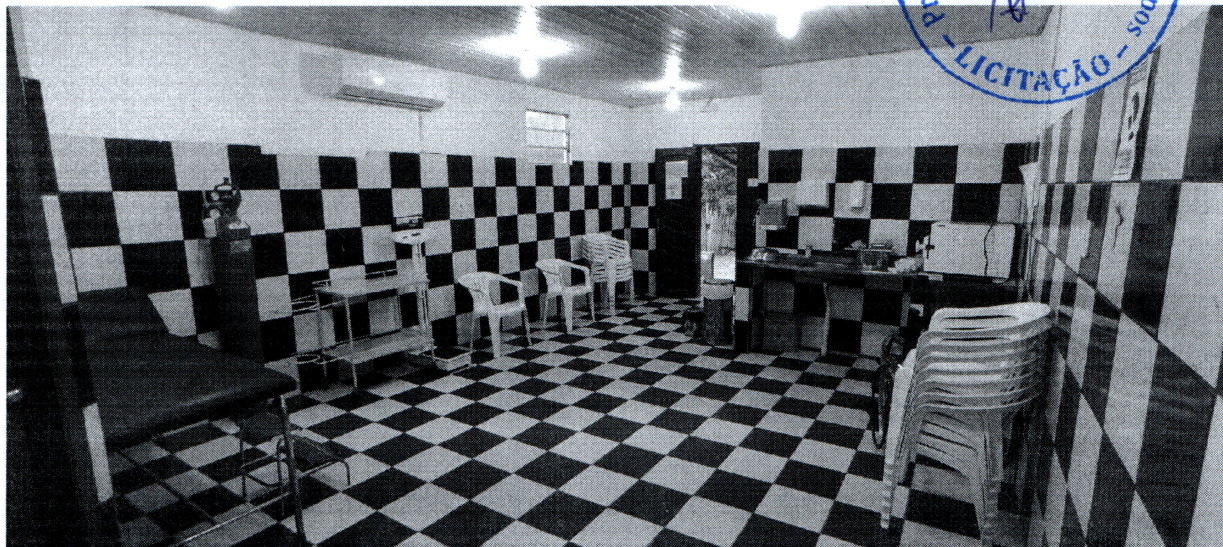
**Fotos 07:** Primeiros socorros.

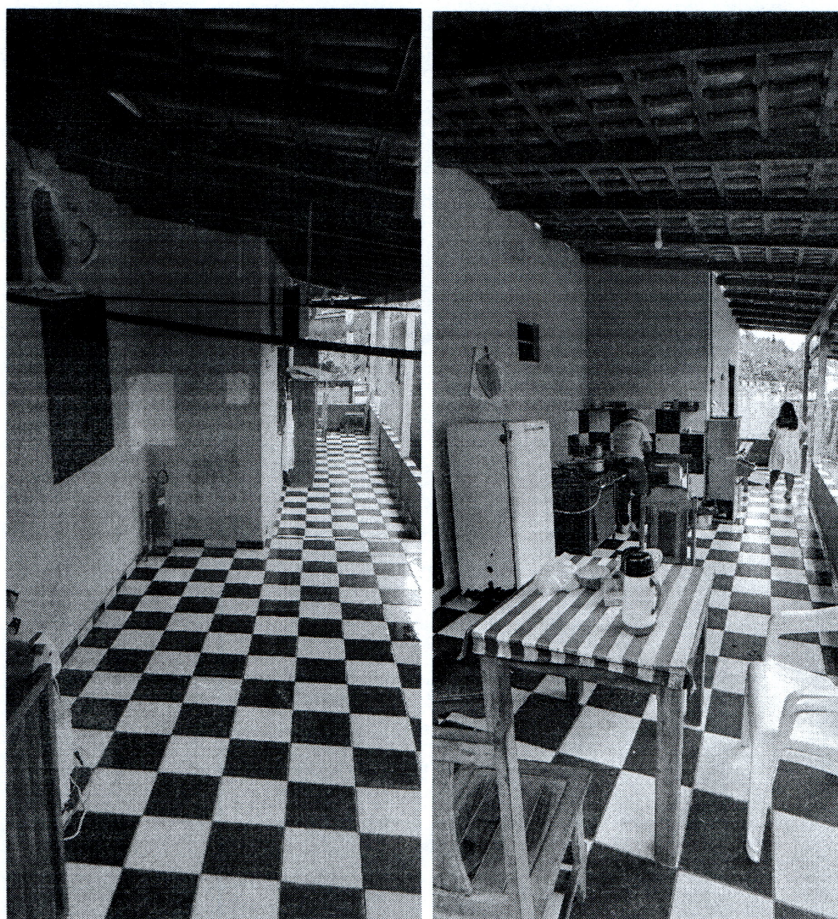
**Fotos 08 e 09:** Varanda lateral e varanda de fundos.

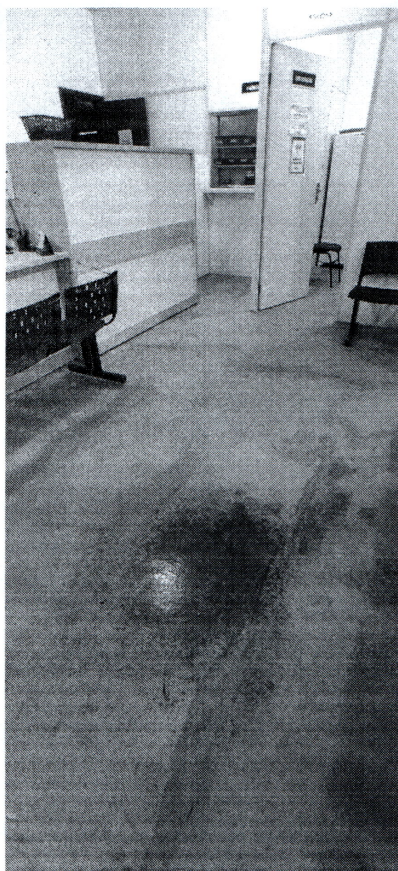
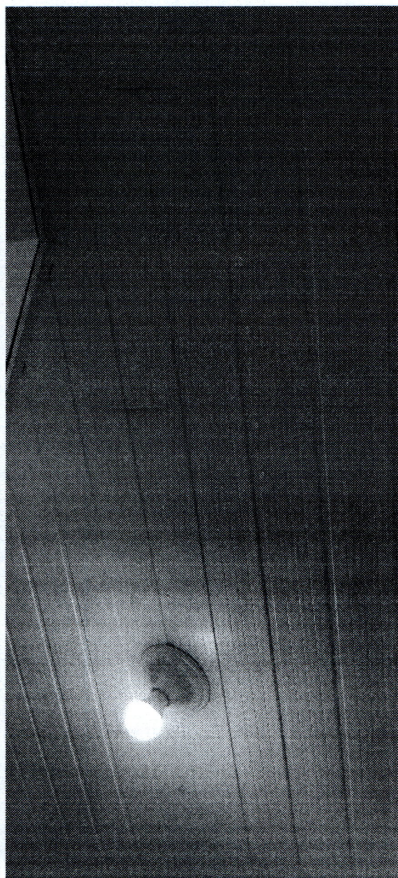
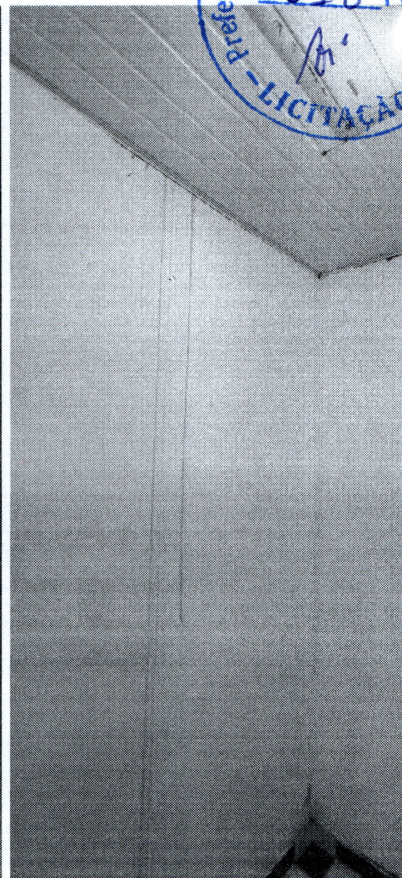
**Fotos 10, 11 e 12:** Infiltrações em diversos pontos: Hall de entrada, corredor e consultório.

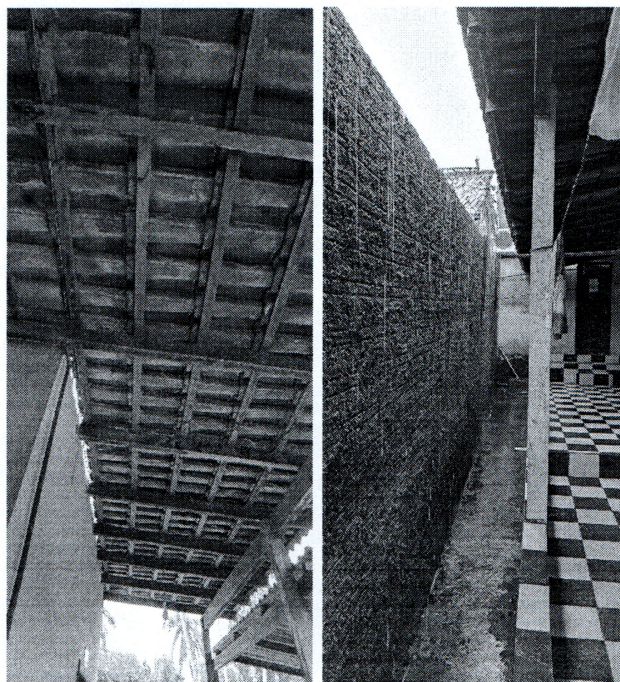
**Foto 11:** Telhado da varanda lateral e fundos.
