**LAUDO DE AVALIAÇÃO PARA LOCAÇÃO DE IMÓVEL DESTINADO AO  
FUNCIONAMENTO DA PROCURADORIA GERAL DO MUNICÍPIO DE MOJUÍ DOS  
CAMPOS – PA**

**Resposta ao Ofício 011/2021-SEMGA**

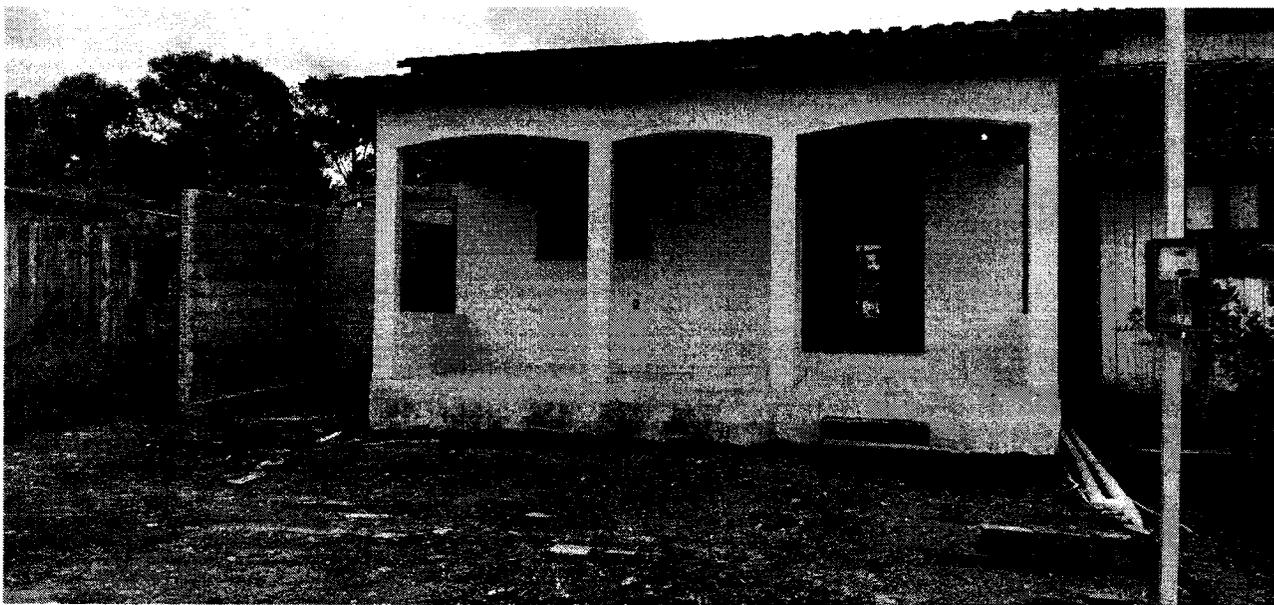
*Foto 01: Fachada.*

- A *foto 01* evidencia que a edificação não possui acessibilidade. O Art. 11 da lei 10.098, que estabelece normas gerais e critérios básicos para a promoção da acessibilidade das pessoas portadoras de deficiência ou com mobilidade reduzida, reforça que a construção, ampliação ou reforma de edifícios públicos ou privados destinados ao uso coletivo deverão ser executadas de modo que sejam ou se tornem acessível às pessoas portadores de deficiência ou mobilidade reduzida.

O locador tem a obrigação entregar o imóvel em um estado que sirva ao uso a que se destina, bem como de responder pelos defeitos ou vícios anteriores à locação. Em razão dessas obrigações, cabe ao proprietário providenciar quaisquer reformas ou manutenções para o reparo ou conserto de defeitos já existentes no imóvel no momento da locação. Neste caso, para que o imóvel esteja apto, necessita que sejam feitos todos os ajustes citados no item 8.1 – RESSALVAS.

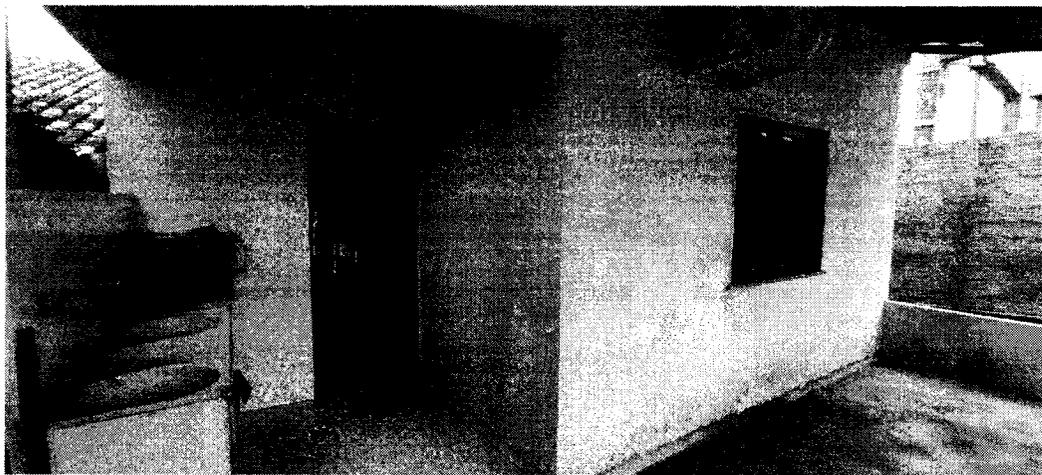
*Foto 08: Área de serviço.*

- O dreno da central (*foto 08*) está exposto na área de serviço, encharcando de água o chão e respingando na parede.
