LAUDO DE AVALIAÇÃO PARA LOCAÇÃO DE IMÓVEL DESTINADO AO
FUNCIONAMENTO DO CENTRO DE REFERÊNCIA DE ASSISTÊNCIA SOCIAL –
CRAS, DE MOJUÍ DOS CAMPOS – PA

Resposta ao Ofício 051/2021-SEMTRAS

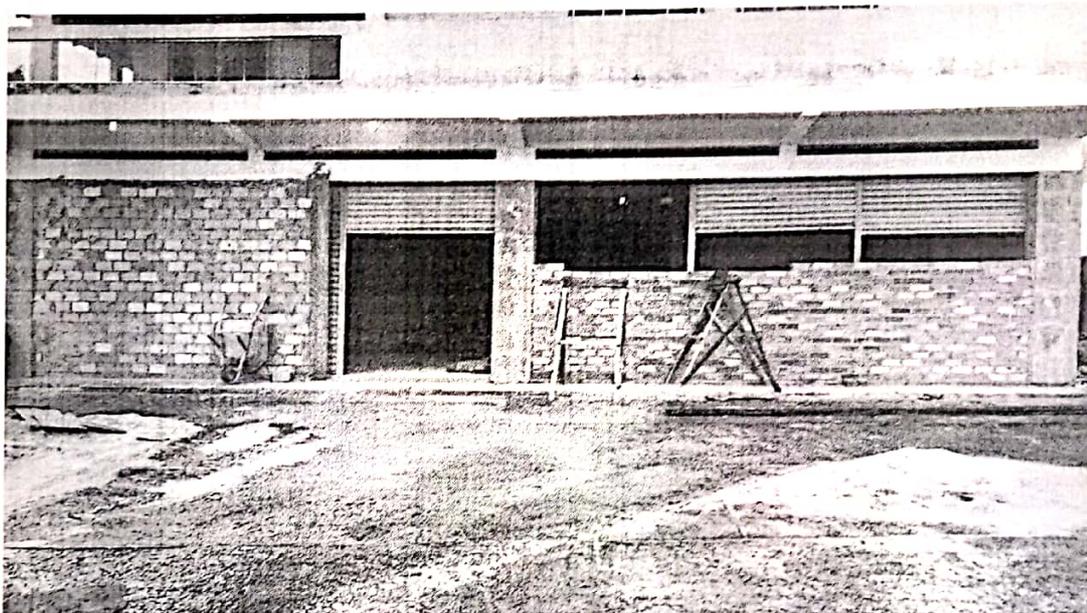
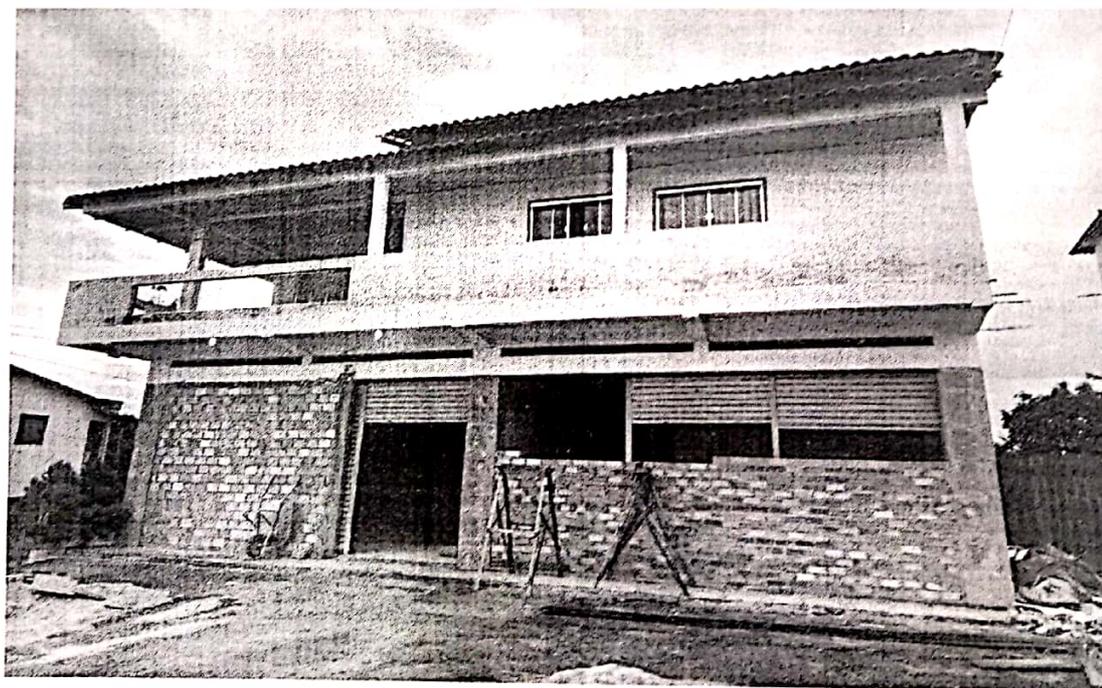
Fotos 01 e 02: Área externa

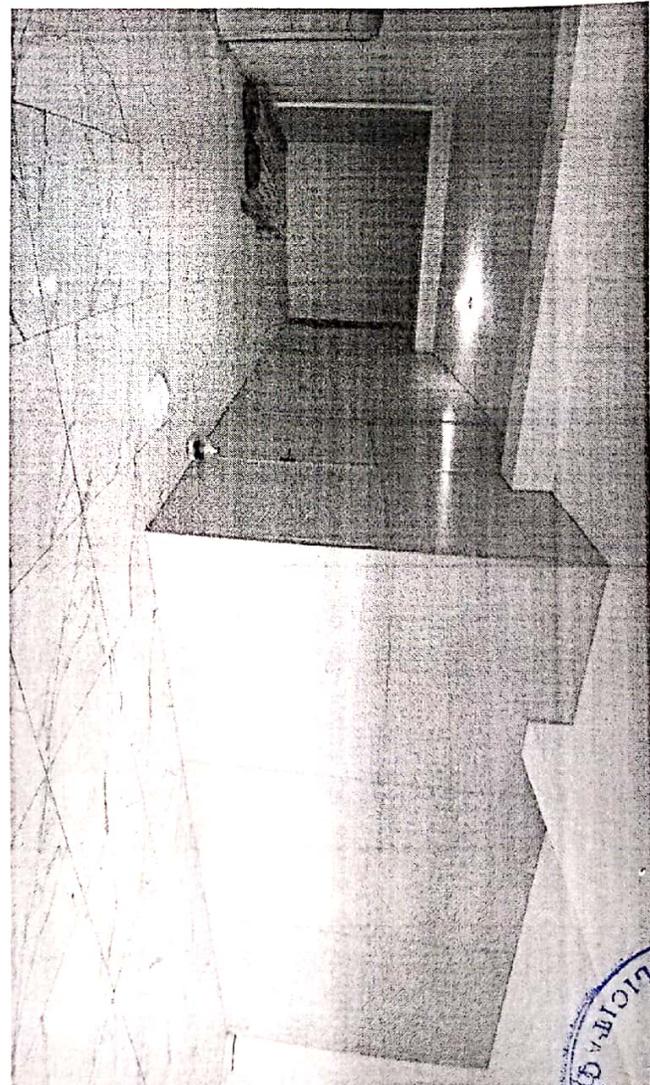
Fotos 03, 04, 05 e 06: Área interna

O imóvel possui as características necessárias para a finalidade que se destina, se destacando amplo estacionamento coberto. Porém verificou-se a necessidade de adaptações como a instalação de divisórias para a acomodação de todas as salas necessárias para o funcionamento da secretaria e repintura da alvenaria.
